REVISTA DE ARQUEOLOGIA

Volume 39 No. 1 Janeiro - Abril 2026

UN ASUNTO DE COLOR: ARQUEOLOGÍA DE LA ARQUITECTURA EN LA CANDELARIA, BOGOTÁ (COLOMBIA)

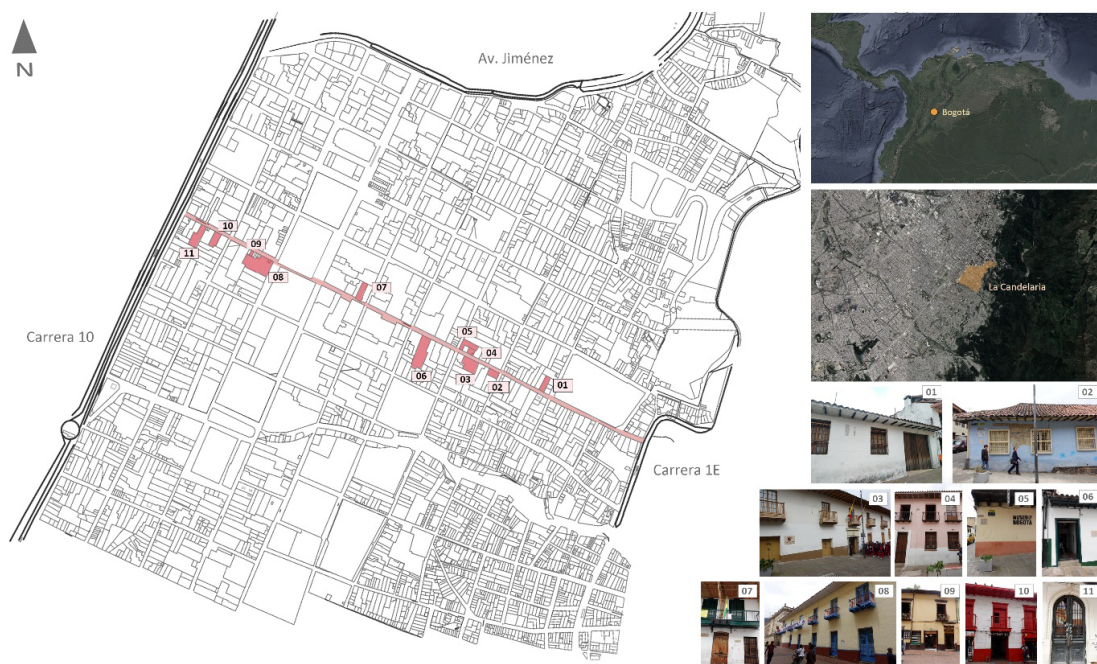
Figura 1. Localización de las casas estudiadas sobre el eje de la Calle 10 en el sector de La Candelaria en Bogotá.

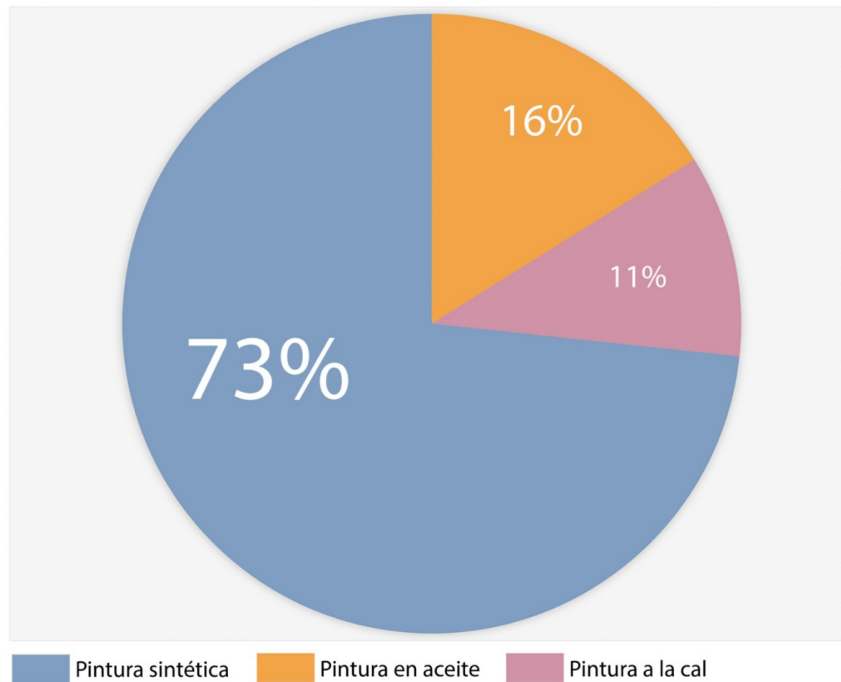
Figura 4. Gráfico con la distribución de los tipos de pintura caracterizados. El 73% de los 341 estratos corresponden a pinturas sintéticas.

Por medio de análisis microquímicos, es decir, mediante el uso de reacciones a la gota directamente sobre las muestras, se realizó un acercamiento a los aglutinantes de los estratos de pintura. En general, se caracterizaron pinturas a la cal, en aceite, vinílicas o acrílicas. La mayoría de los mantos cromáticos correspondieron a capas de pintura sintética (73%), seguidas por un 16% de pinturas en aceite y tan solo un 11% de pinturas a la cal (Figura 4).

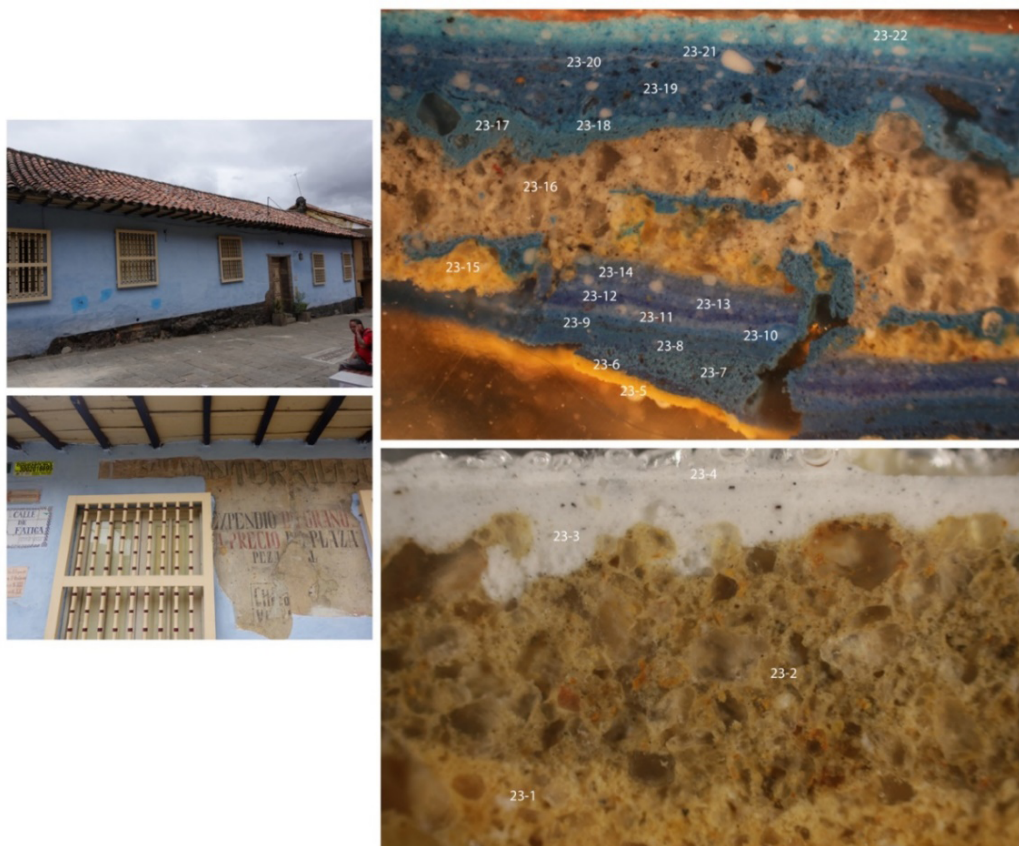
Figura 8. En esta muestra tomada de la Casa 3-17 (muestra 23) las primeras capas de color 23-3 a 23-5 son pinturas de colores claros a la cal. Luego aparece una sucesión de capas azules (23-6 a 23-14) sobre la que se ubica una pintura amarilla y un nuevo pañete (23-15 y 23-16). Luego aparecen nuevamente estratos azules (23-17 a 23-22).

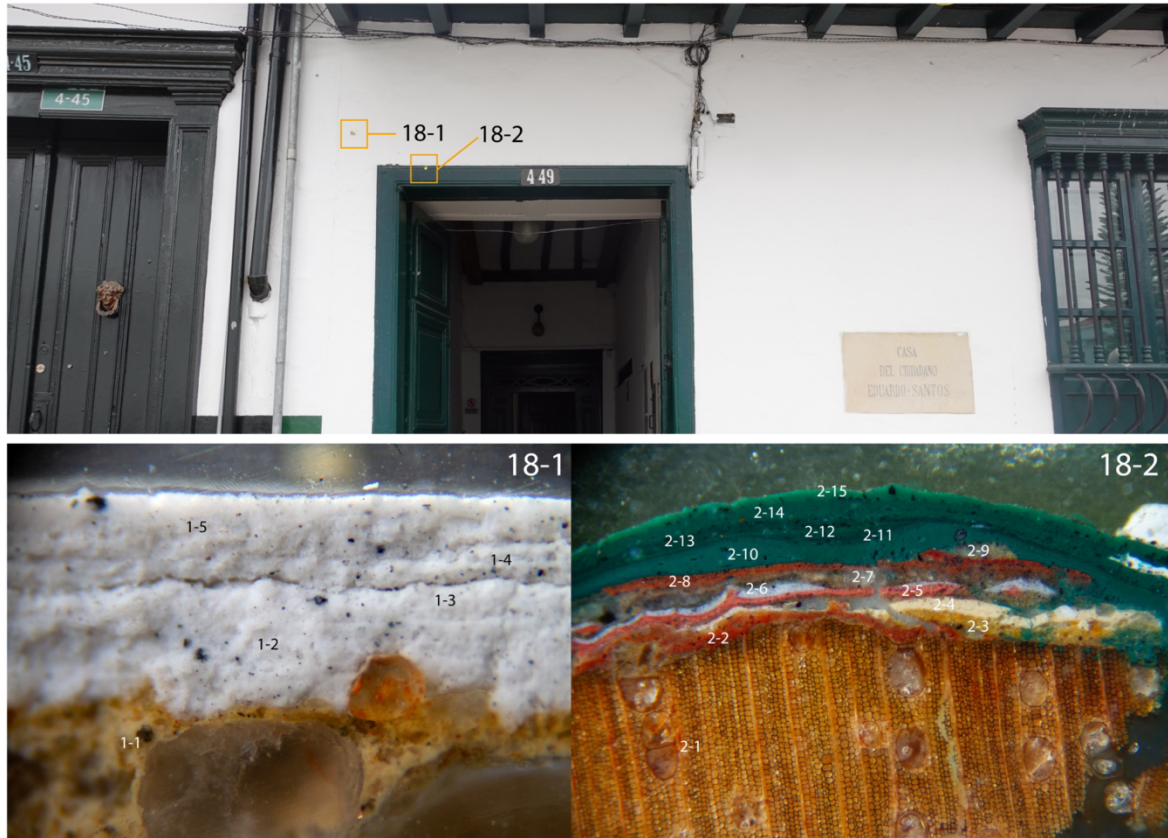
Figura 9. La combinación de colores blanco y verde se fue imponiendo como un patrón que remitía a una imagen colonial. Sin embargo, tal y como se observa en la muestra 18-2 tomada del marco de la puerta principal, debajo de los verdes aparecen 8 estratos con colores distintos. En esta casa, los muros (muestra 18-1) son de color blanco y solo se observan cuatro estratos de pintura. Esta diferencia en el número de estratos de color entre una muestra y otra se debe a que durante la intervención de la casa en la década de los 1990 decidieron quitar todos los pañetes y volver a poner unos nuevos. Casa Eduardo Santos.

Como resultado, se instituye en 1968 el Decreto 658 que obliga a los residentes de La Candelaria a pintar sus edificios de blanco, aceptando el uso del color únicamente en las carpinterías y zócalos. En una nota de prensa de 1974 (Fijan ..., 1974) se menciona que el alcalde de la ciudad ordena a los vecinos de este barrio pintar sus casas de blanco y de verde (Figura 9).
